FABRICATION OF A DISK-AND-WASHER LINAC

K.Nakanishi^{*}, H.Ao^{B)}, Y.Iwashita^{B)}, T.Kawakita^{A)}, K.Okubo and M.Matsuoka

DAW(Disk-and-Washer)加速管の製造

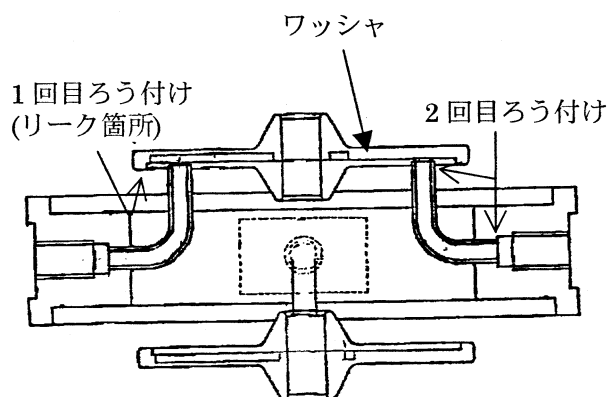
図 2 ろう付け箇所とリーク発生位置

ように 1 回目のろう付けで接合されたワッシャ部の接合面が、2 回目のろう付けを実施した際にリークしたものである。

リーク発生率は、製作ロットにより顕著な差が見られる。1stOFC 及び 5thOFC にはリークが見られず、その他のロットでは、約半数のワッシャにリークが発生している。

1stOFC 及び 5thOFC と、その他のロットとの製作上の違いは、機械加工後ろう付けまでの時間である。1stOFC 及び 5thOFC は、ワッシャの機械加工から 1 回目ろう付け後、2 回目ろう付けが直ちに実施されている。一方、リークの発生したワッシャは、機械加工後 1 回目ろう付けまで数ヶ月間放置されている。その間にろう付け面が酸化又は汚染された為と考えられる。実際、長時間放置されたワッシャの 1 回目ろう付けの際、約半数のワッシャにリークが発生し、再ろうにより修復した経緯がある。

これらの結果から、リークの危険を回避しつつろう付けによる組立を行なう為には、機械加工後速やかにろう付けを実施する事が必要であると言える。

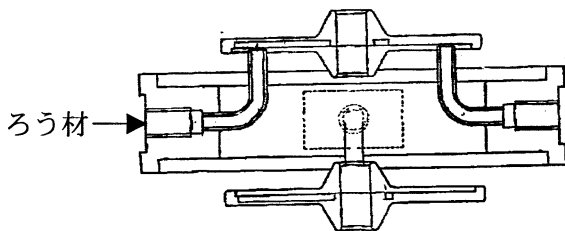
図 3 ペースト状ろう材注入方法

ペースト状ろう材を用いてリークの修正を行なった。ペースト状ろう材は、ろう材の粉末を有機溶剤のバインダーによりペースト状にしたものである。図 3 に示すように、ペースト状ろう材をステム内部の冷却水路を通してワッシャ内部に注入した。ろう材の流動性により、ワッシャ内に均一に分散する事を期待し、該当ワッシャを下向きに 2,3 日放置した後に、ろう付け温度まで昇温してワッシャ内部でろう材を熔融させた。昇温時は、該当ワッシャを上向きとした。本修正ろう付けは、本来の 2 回目ろう付けと 3 回目ろう付けの間に実施されたものである。それぞれのろう付けで使用予定であったろう材は金ろう、及び銀ろうであり、リーク修正用のろう材として、その中間の融点を持つパラジウムろうを選定した。修復ろう付けの結果、作業を実施したワッシャ 5 体のうち 4 体のリークが修正された。

この修正ろう付けにより、リークの無いワッシャを必要数確保する事が出来た。しかし、冷却水流量が減少するなどの問題もあり、今後さらに検討が必要である。
