EX ROVR 取扱説明書にて下記の誤りがございました。お詫びして訂正いたします。
また、追加の内容もございますので、ご確認いただきますようお願いいたします。

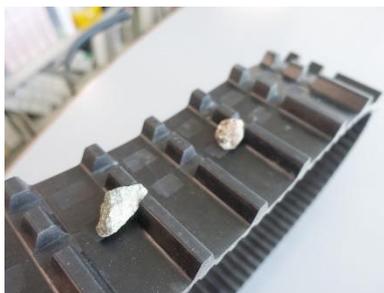
砂利の上では、砂利の巻き込みに注意し、無理に走行させない。

大きさ 20~30mm の砂利は、クローラベルト
グロースの隙間にはまり込んで巻き込まれ、ベル
トと本体フレームとの間にはさまってモータ過負荷
になるおそれがあります。

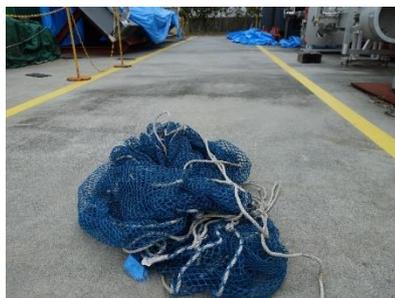
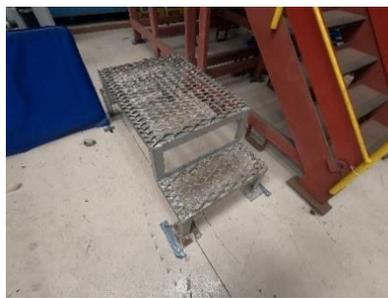
Φ20~40 の管・幅 20~40 の凸部、クローラのグロースが挟まる可能性のあるグレーチング（下図に例示）や凹部、網・ロープやケーブルなどの柔軟物（下図に例示）などがある場合は、保護板を敷設する、ルートを変更するなどしてください。駆動系に過大な負荷がかかり、走行できなくて事故や破損の原因になります。

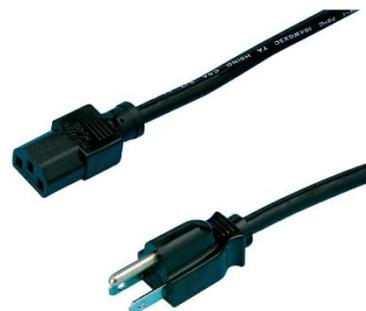
**ご使用の環境にあわせて、遠隔操作端末の電源ケーブルを準備ください。**

日本／米国仕様の電源ケーブル（125V・10A，IEC 60320-1 C13 メスコネクタ，タイプ A-3 アース付きオスプラグ，UL・CSA）を付属しています。使用される環境にあわせて，オスプラグ変換アダプタやメスコネクタが同じ新規電源ケーブルを準備ください。
